## Devotie op een driehoek.

*Het preventief archeologisch onderzoek  
in het kader van de restauratie van de  
Sint-Annakapel te Vijlst (gem. Merchtem,  
deelgem. Brussegem (Vlaams-Brabant).*

Intern VIOE-rapport 05

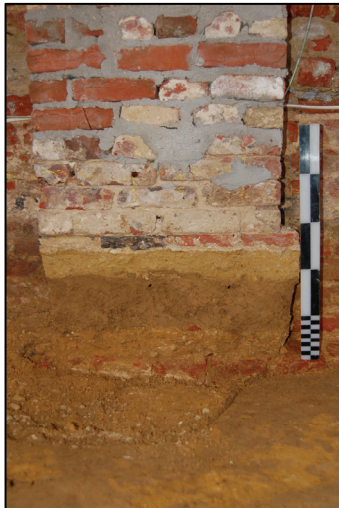
Fig. 4: ophogingspakket onder pilaster 10. Foto D. Pauwels.

De aanleg van werkvlak 2 en de sonderingen maakten ook duidelijk dat de huidige kapelmuren rusten op een bakstenen fundering. Deze fundering van twee of drie lagen hoog (resp. aan de noord- en zuidzijde) springt 10-14 cm onder het opgaande muurwerk uit. De zichtbare bakstenen (? x 10/11 x 5 cm) waren kops geplaatst en de twee lagen rusten, voor zover af te leiden uit de beperkte sonderingen, op baksteen- en zandsteenbrokken in de westelijke helft van de kapel en op grond in de oostelijke helft. Een verschil tussen de westelijke en oostelijke traveeën doet zich ook voor wat betreft de pilasters van de kapelmuren: in de twee oostelijke traveeën en koor rusten zij rechtstreeks op de uitspringende fundering, in de twee westelijke traveeën op ophogingslagen (Fig. 4). De verklaring hiervoor is een

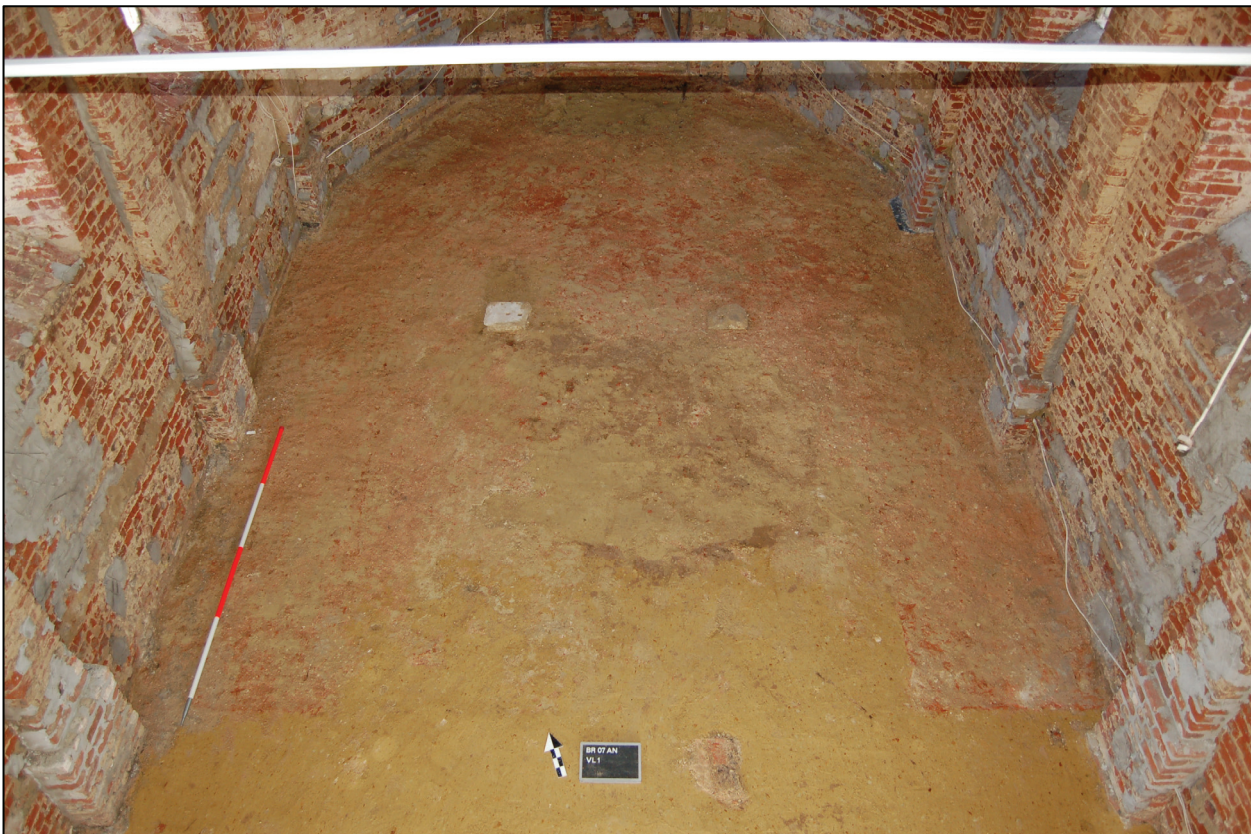
Fig. 6: 1) overzicht werkvlak 1 (2<sup>de</sup> travee) vanuit het ZW (boven); 2:) overzicht werkvlak 1 (3<sup>de</sup> & 4<sup>de</sup> travee en koor), vanuit het ZW (onder). Duidelijk zichtbaar zijn de baksteenpuinbanen langsheen de buitenmuren, indicatief voor nog verborgen funderingen. Foto's D. Pauwels.

In de oostelijke kapelhelft (traveeën 3 & 4 en het koor) tekent zich een U-vormige baksteenpuinbaan af (Fig. 6:2). Hierin onderscheidt zich tegen de achterkant van het koor een rechthoekige spoor van bruingeel zand, afgeboord met een rij zwarte en rode vierkante tegels, op een laagje baksteengruis. Dit spoor (sp. 029) is de sokkel van de stichtingssteen van de kapel (zie ook vlak 2). De korte zijde aan de binnenzijde van de U wordt gemarkeerd door twee vierkante natuurstenen tegels, beide in de as van de westelijke hoeken van de stichtingssteensokkel (Fig. 6:2). Zij zijn voorzien van één of twee vierkante gaten (respectievelijk de zuidelijke en noordelijke steen) met duidelijke roestaanslag. Beide stenen zijn te interpreteren als de restanten van de afsluiting tussen koor en schip en hoorden samen met de uitgebroken rood-zwarte tegelvloer, die nog bewaard is gebleven onder de pilasters (zie Fig. 4).

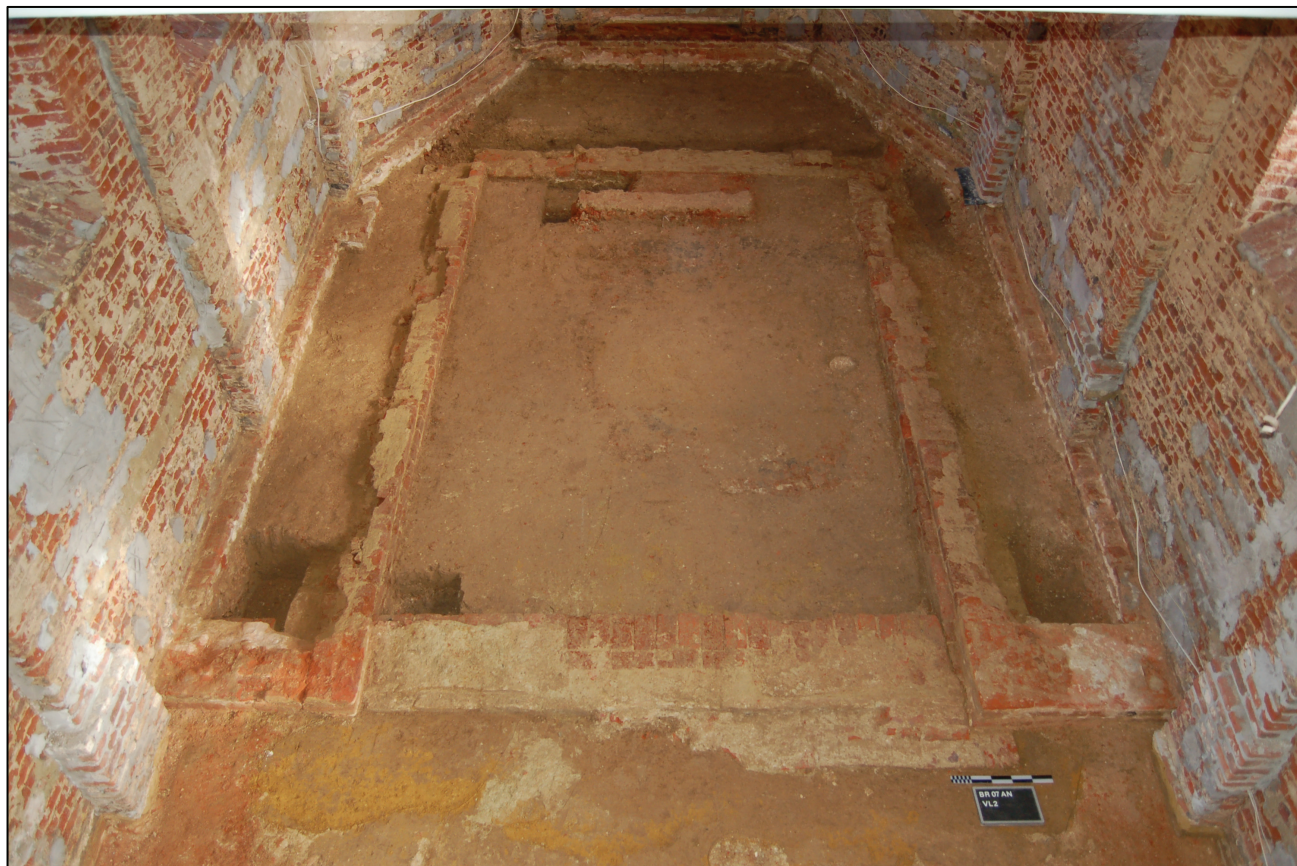
Fig. 10: overzicht werkvlak 2 (3<sup>de</sup> & 4<sup>de</sup> travee en koor), vanuit het ZW. Onder: de baksteenpuinbanen van werkvlak 1 verschijnen de bak- en zandsteenfunderingen. Foto D. Pauwels.

Onder de puinbanen van werkvlak 1 kwamen de baksteenfunderingen van een kleine rechthoekig gebouw aan het licht, duidelijk een gelijkaardig georiënteerde voorganger van de huidige kapel. Het westelijk uiteinde van de noord- en zuidmuur van deze kapel buigt in een rechte hoek respectievelijk noord- en zuidwaarts af (Fig10).

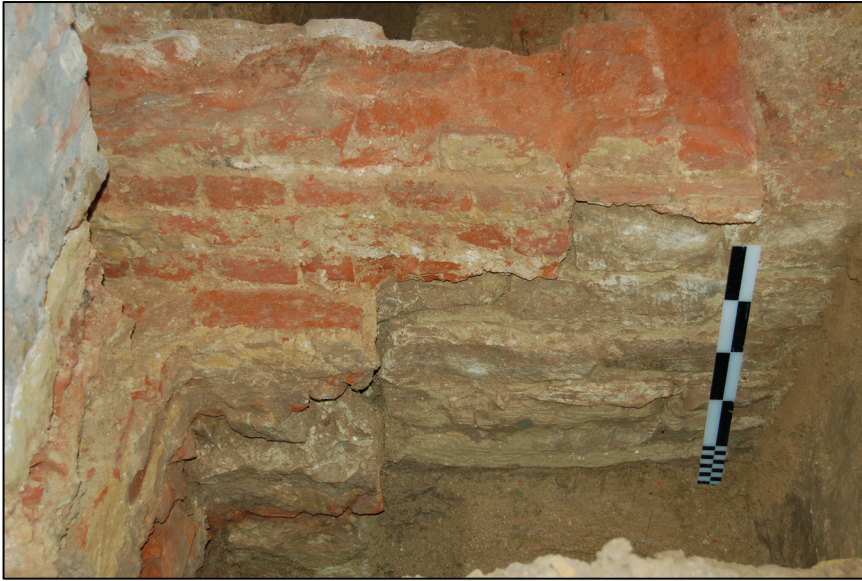
Fig. 11: zicht op de NW hoek van de zandsteenfundering, vanuit het ZW. De verticale bouwnaad en het bakstenen metselwerk getuigen van een verbouwing. Foto D. Pauwels.

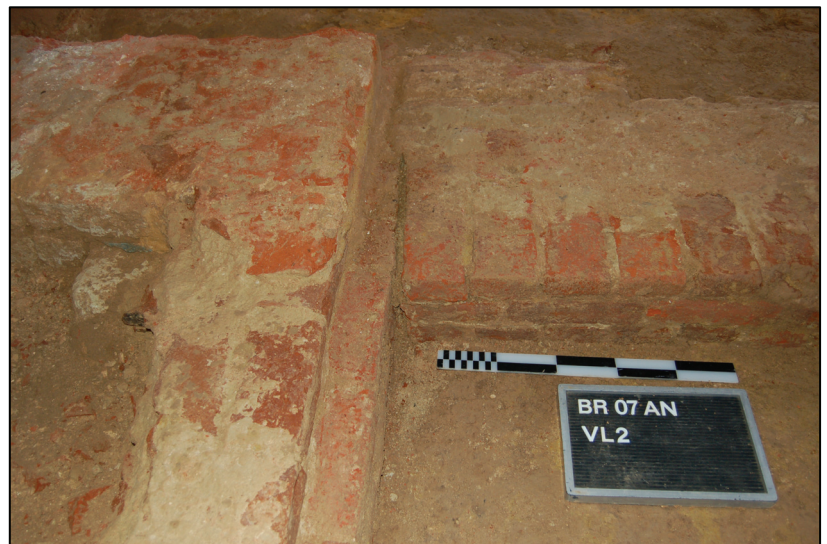
Fig. 12: bouwnaad tussen de westelijke muur (rechts) en de zuidmuur (links). Foto D. Pauwels.

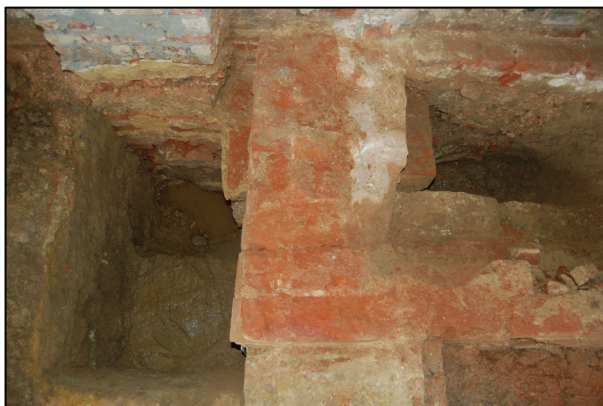
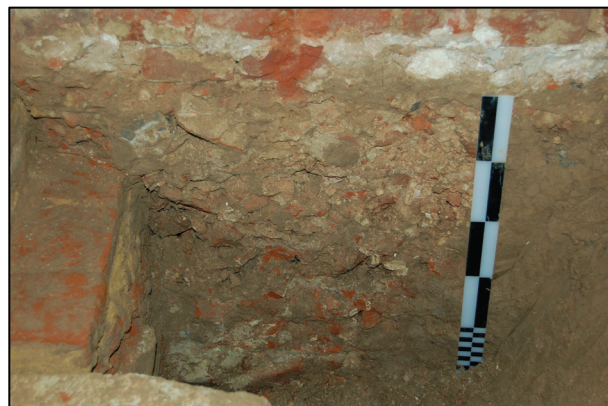
Fig. 14: sonderingen 1 & 2 vanuit Z (links) en noordprofiel van sondering 2 (rechts). Foto's Dirk Pauwels.

Na de registratie van werkvlak 2 en in overleg met de opdrachtgever werden zes in omvang beperkte manuele sonderingen uitgevoerd (Fig. 13). Opzet was om, met de kleinst mogelijke ingreep, beter inzicht in de opbouw van en de verbanden tussen de funderingen te krijgen en op die manier de bouwgeschiedenis van de kapel te verduidelijken. Behalve in sondering 6 werd telkens getracht het niveau van de onderkant van de funderingen te bereiken, voor zover het grondwaterpeil dit toeliet. Sonderingen 1, 2 en 3 werden aangelegd bij de noordwesthoek van de oude funderingen, sonderingen 4 en 5 bij de zuidwesthoek, sondering 6 tenslotte tegen de binnenzijde van de oostfundering (Fig. 14).

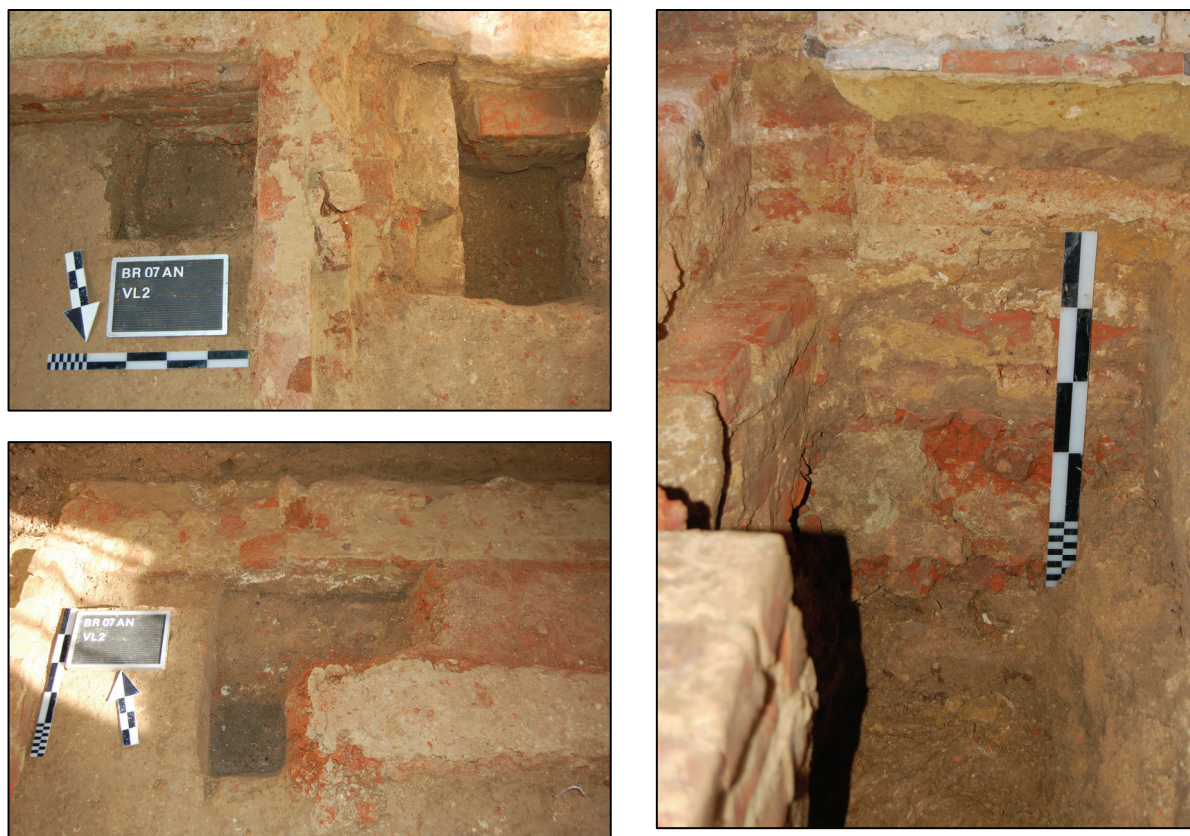
Fig. 15: sonderingen 2 & 3 vanuit het N (linksboven), zuidprofiel van sondering 5 onder pilaster 9 (rechts) en sondering 6 vanuit het ZW. Foto's D. Pauwels.

TAW (114 cm onder de dorpel) werd in sondering 1 het grondwaterpeil bereikt. In sondering 6 (Fig. 13; 15) kwam parallel en op ca 40 cm van de oostfundering een aflijning tevoorschijn die misschien de insteek van de zandsteenfundering aangeeft. Deze veronderstelling konden wij echter niet verder verifiëren.
